Die "Blaue Gans" mit dem im Jahre 2007 neu errichteten Club 119 bildeten das Kerngebäude des Hoteldorfes im Seepark Weiden.

Die Chance wurde genutzt, das Hauptgebäude unter Beibehaltung der Funktionen "Restaurant und Barbetrieb" durch strukturelle Umplanungen zu optimieren.

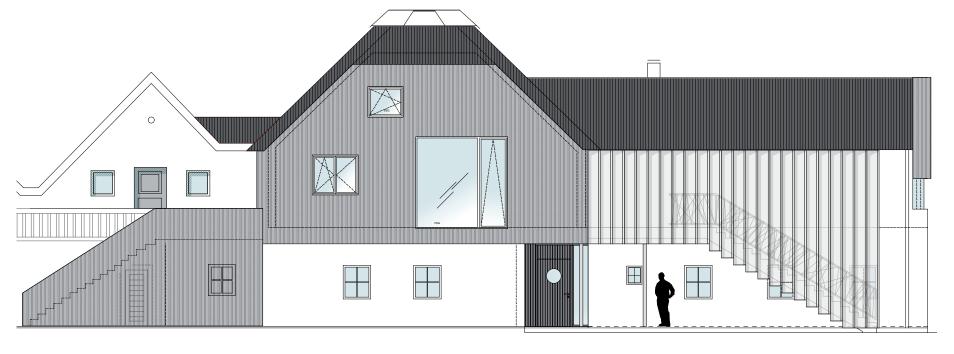
Nordwest Ansicht

Die Materialität des Objektes steht im Einklang mit der vorherrschenden Bebauungsform. Dominante Gestaltungsmerkmale bilden das Schilfdach, weiß verputzte Wände, sowie Holzbauelemente als Fassadenverkleidungen.

Der Club kann über zwei Außentreppen betreten werden. Der Hauptzugang erfolgt über die westseitige Betonstiege, die mit vertikalen Holzlamellen als Witterungsschutz verkleidet wurde. Gartenseitig ist dieser direkt über eine Holztreppe erreichbar.
